Aesculap Orthopaedics

Patienteninformation

Knorpelregeneration und
Korrektur der Beinachse

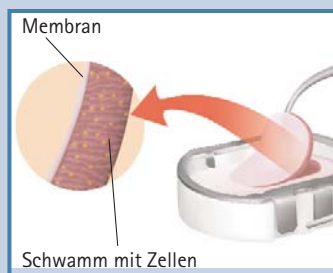
Die Knorpelzellen werden in eine spezielle dreidimensionale kollagene Matrix eingesät.

Die Matrix besteht aus einer undurchlässigen Membran und einem Schwammanteil.

Für NOVOCART® 3D wird dem Patienten während einer Kniegelenksspiegelung (Arthroskopie) aus einem nicht belasteten Kniegelenksanteil eine kleine Menge Knorpel entnommen. Im Reinraum des Labors der Firma TETEC® in Reutlingen werden die Knorpelzellen aus der Knorpelsubstanz herausgelöst und mit Hilfe eines homologen Serums vermehrt. Nachdem die notwendige Zellzahl erreicht ist, werden die Knorpelzellen in eine spezielle dreidimensionale kollagene Matrix eingesät, die der ursprünglichen biologischen Zellumgebung im Knorpel weitgehend entspricht. Dort beginnen die Zellen bereits mit der Produktion neuer Knorpelgrundsubstanz. Bevor NOVOCART® 3D nach genau 3 Wochen zur Transplantation an das Krankenhaus ausgeliefert wird, erfolgt unter Verwendung modernster Analyseverfahren eine Kontrolle der Vitalität, Sterilität und der Fähigkeit der Knorpelzellen, hyalinen Knorpel zu bilden.

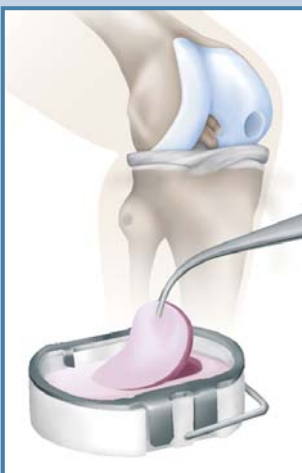
Das Transplantat wird passgenau zugeschnitten.

Die Knorpelzellen werden mit der Matrix in den Defekt gelegt.

Drei Wochen nach der Entnahmeanthroskopie wird dem Patienten NOVOCART® 3D transplantiert. Dies geschieht in einer minimal-invasiven, gewebeschonenden Operation von knapp 45 Minuten. Nach einem kleinen, ca. 5cm langen Hautschnitt wird der Defektbereich von geschädigtem Knorpel befreit. Das Transplantat wird entsprechend der Defektform passgenau zugeschnitten und in den Defekt hineingelegt. Die Besonderheit der NOVOCART® 3D Matrix kommt nun zum tragen - die Knorpelzellen werden in der schwammartigen Matrix in den Defekt gelegt und über die fest verbundene, abdeckende Membran im Defekt gehalten und gegenüber dem Gelenk geschützt. Die Matrix wird mit sich auflösendem Nahtmaterial, abbaubaren Pins oder Fibrinkleber fixiert und die Operationswunde anschließend geschlossen.

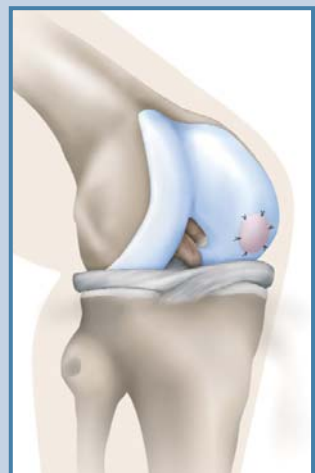
Die Matrix wird mit sich auflösendem Nahtmaterial fixiert.

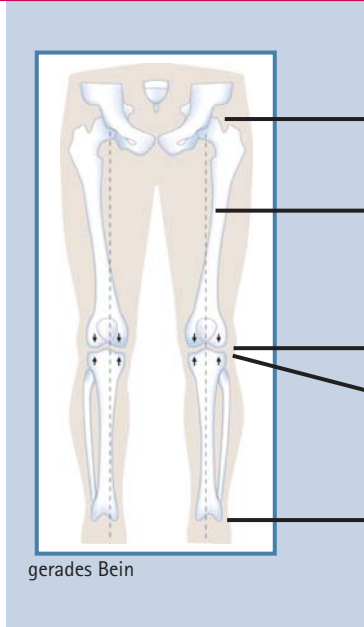
Anatomie des geraden Beins

Die mechanische Beinachse, auch Belastungsachse genannt, verläuft vom Zentrum des Hüftgelenks zum Zentrum des Sprunggelenks. Bei einem geraden Bein schneidet sie dabei das Zentrum des Sprunggelenks. Dadurch wird das Kniegelenk gleichmäßig belastet.

X-Bein Fehlstellung

Bei der X-Bein Fehlstellung, auch Valgus-Fehlstellung genannt, besteht meist eine Verformung des Oberschenkelknochens. Die Kniegelenke sind dadurch nach innen verschoben. Die mechanische Beinachse führt nicht mehr durch das Kniegelenkszentrum sondern durch den äußeren Gelenksanteil.

O-Bein Fehlstellung

Bei der O-Bein Fehlstellung, auch Varus-Fehlstellung genannt, ist in der Regel der Unterschenkelknochen verformt. Die Kniegelenke sind nach außen verschoben. Die mechanische Beinachse führt nicht mehr durch das Kniegelenkszentrum sondern durch den inneren Gelenksanteil.

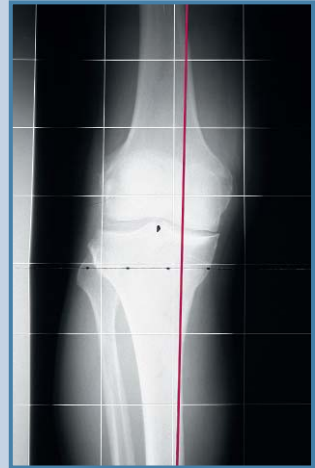
Medialer Knorpeldefekt bei deutlichem Verlauf der Traglinie durch das mediale Kompartiment

Für die Diagnosestellung und Planung der Umstellungsosteotomie werden verschiedene Röntgenbilder, unter anderem eine Aufnahme des gesamten Beines vom Hüftgelenk zum Sprunggelenk, erstellt. Dadurch kann die mechanische Achse und die Schwere der Fehlstellung genau festgestellt werden.

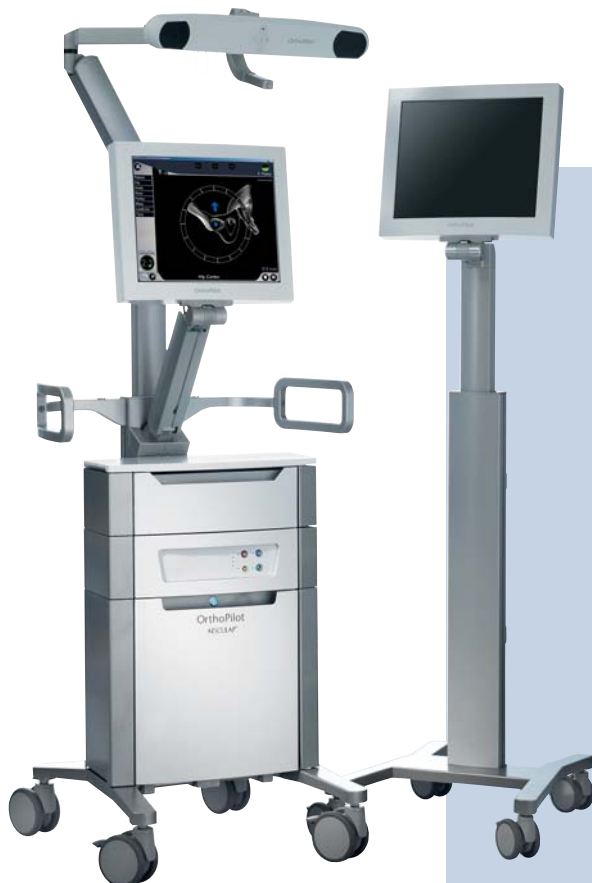
Bei Verwendung des OrthoPilot® Navigationssystems bei der öffnenden hohen Tibiakopf-Umstellungsosteotomie wird über mechanische Bewegung und das Einmessen bestimmter Referenzpunkte an Ihrem Bein ein Abbild Ihrer Beinachse erstellt.

Während der Operation kann der Arzt so jederzeit genau kontrollieren und dokumentieren, wie sich die Spaltgröße im Unterschenkelknochen auf Ihre Beinachse auswirkt. So wird eine präzise Korrektur der Beinachsfehlstellung erreicht.

OrthoPilot® ist ein computergestütztes Navigationssystem, das dem Arzt hilft, Operationen am Kniegelenk mit hoher Genauigkeit und damit zuverlässiger durchzuführen.

Das OrthoPilot® Navigationssystem ist ein Komplettsystem, welches eine optimale Ergänzung bei der Beinachskorrektur und zukünftig auch bei der Knorpelzelltransplantation darstellt. Es zeigt dem Operateur die individuellen Strukturen an, um ihn bei der Durchführung achskorrigierender Manöver und der optimalen Positionierung der POSITION HTO-Platte zu unterstützen.

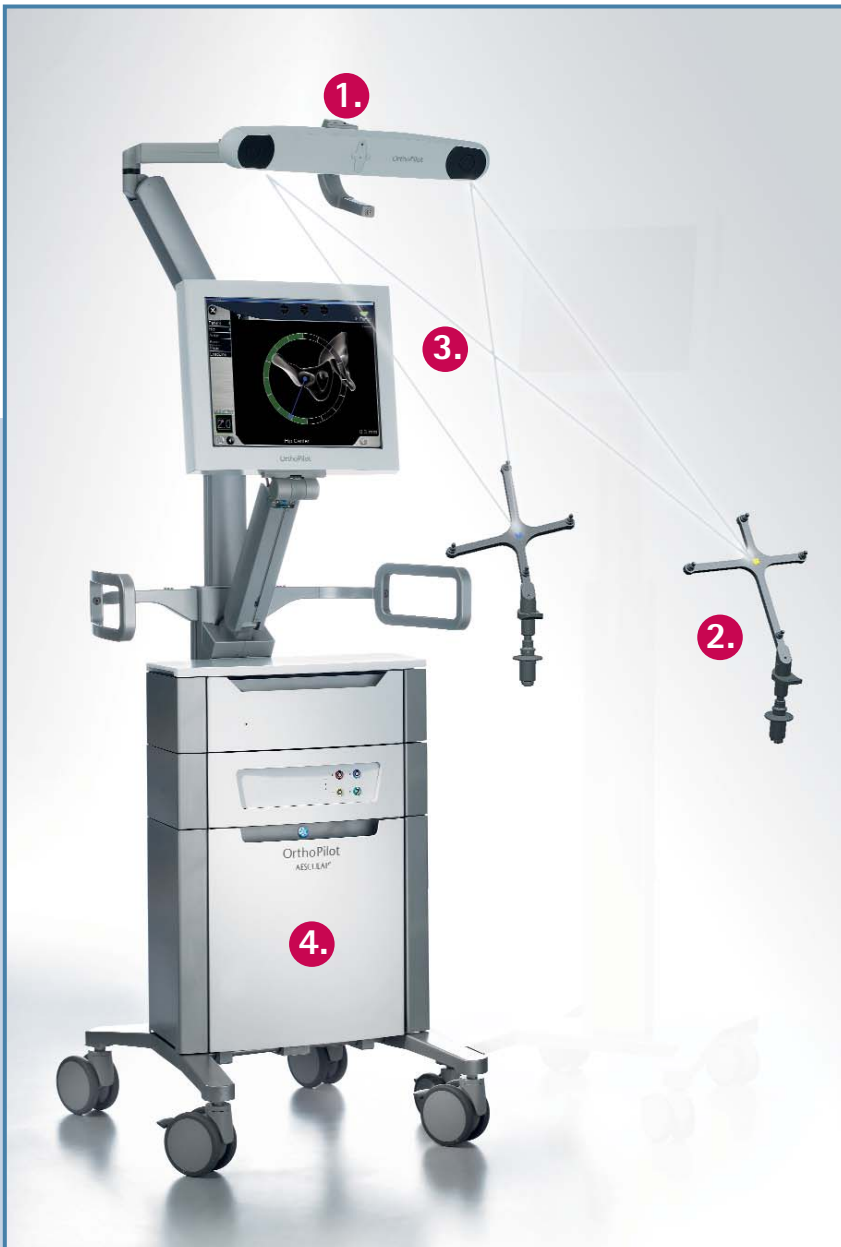
Der OrthoPilot[®] ist eine Einheit, die aus einem Computer, dazugehöriger Tastatur und Maus, einem Bildschirm, einer Kamera und Sendern besteht. Auf dieser Grundeinheit wird die Software für die Berechnung der Navigation verwendet, wobei es unterschiedliche Softwaremodule für verschiedene Operationen gibt.

1. Infrarotkamera

Mittels Infrarotlicht ermittelt die Kamera die Position der Sender. Infrarotlicht ist nicht gesundheitsschädlich.

2. Sender

An den Instrumenten und am Knochen befestigt, reflektieren sie das von der Kamera ausgesendete Infrarotlicht, woraus die Positionsdaten errechnet werden.

3. Bildschirm

Zur Darstellung der ermittelten Daten.

4. Wagen

Beinhaltet Computer, Tastatur und Maus.

Durch an den Instrumenten und am Körper befestigte Sender wird während der Operation ständig die Position der Instrumente ermittelt. Durch die unterschiedlichen Positionen der Sender kann die Software ein räumliches Bild berechnen. Im ersten Schritt wird das Becken ausgemessen und die anatomischen Achsen berechnet. Durch Infrarotsender wird während der OP neben der Position der Instrumente auch stets die Position des Kniegelenkes angezeigt. Dadurch wird eine gradgenaue Achskorrektur und Positionierung der stabilisierenden Platte erreicht.
